**Fastighetsuppgifter**

Ratatosk 1

Friggas väg 21B

G16113

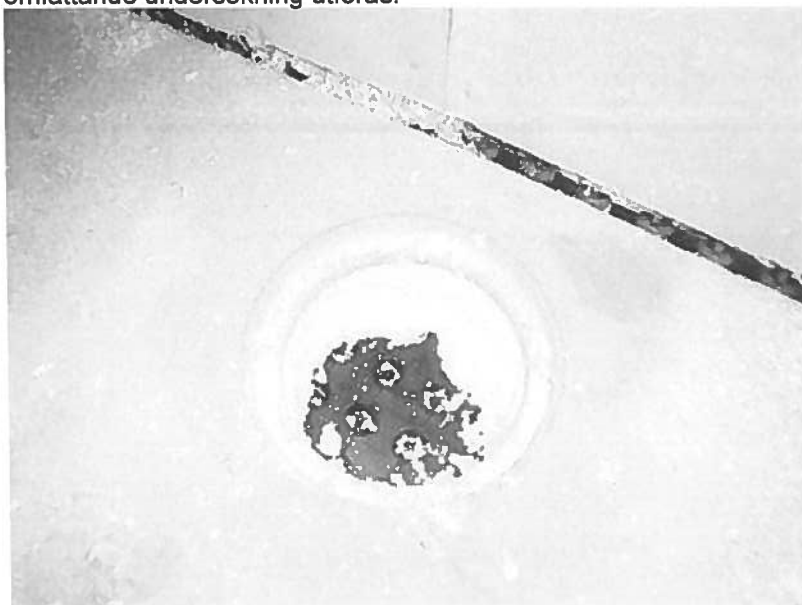
| Byggnadsdel | Golv entréplan |
| Konstruktionsdel | Golvspånskiva och väggregel ned mot betonggolv. |
| Konstruktionsuppbyggnad | Platta på mark med platonmatta, cellplast och golvspånskiva. |

Håltagning gjordes i golvspån/cellplast. Fuktkvot uppmättes till 14% i golvspånskiva.

Väggregel med kontakt med betongplatta: 14% fuktkvot (FK)

Det kritiska gränsvärdet för mikrobiell tillväxt brukar anges till ca 16-17% fuktkvot (FK). Notera att stickprovsmässig undersökning är utförd och för att säkert fastställa konstruktionens kondition och fuktstatus måste en mer omfattande undersökning utföras.

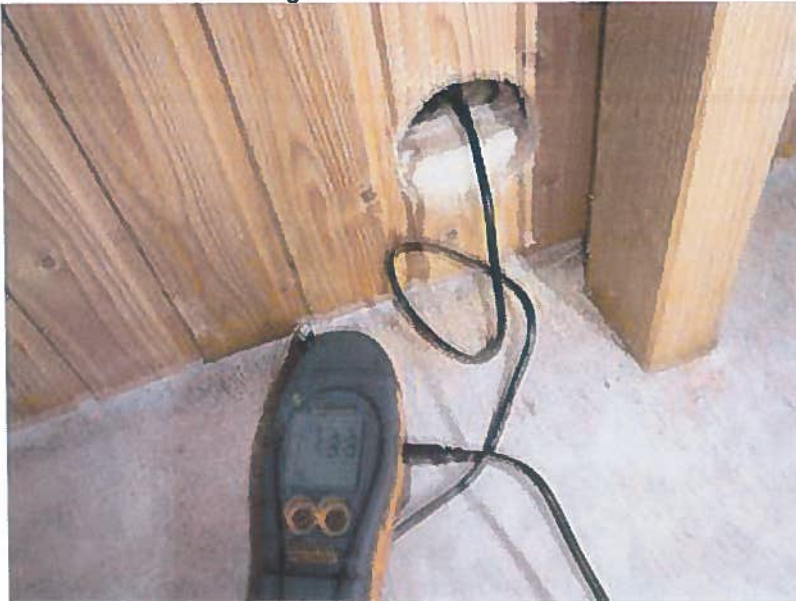
| Byggnadsdel | Bastuvägg vid motfylld yttervägg. |
| Konstruktionsdel | Påreglad yttervägg. |
| Konstruktionsuppbyggnad | Lättbetongvägg med påreglade träreglar och isolering, masoniteboard och bastupanel. |

Håltagning i bastupanel och masoniteboard gjordes och fuktmätning i bakomliggande regel uppmätte 14% fuktkvot (FK).

Det kritiska gränsvärdet för mikrobiell tillväxt brukar anges till ca 16-17% fuktkvot (FK). Notera att stickprovsmässig undersökning är utförd och för att säkert fastställa konstruktionens kondition och fuktstatus måste en mer omfattande undersökning utföras.
